#### 医療事故情報収集等事業第 74 回報告書の公表について

## 医療事故情報収集等事業 第 74 回報告書のご案内

## 【１】MRI検査時の高周波電流のループによる熱傷（医療安全情報No.56）

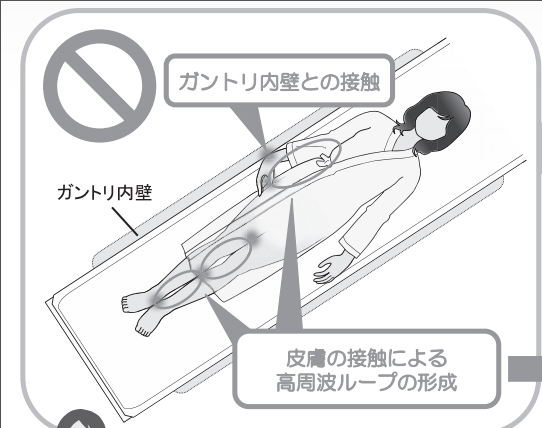
（事例4）MRI検査後、患者の大腿部内側にやけど（Ⅰ～Ⅱ度程度）が発生していた。MRI検査中に、両大腿部の内側が接触していたことにより、高周波ループを形成した可能性があった。

やけどのおそれ！

MRI検査中、皮膚どうしの接触やガントリ内壁との接触により、誘導電流を生じ、接触部位でやけどが発生するおそれがあります。

**3 やけどに関する注意事項（その1）**

- ポジショニング時に、患者の腕・脚等の皮膚どうしが接触していないことを確認すること。
- 患者に対して、検査中は体位を変えたりしないなど、動かないように十分伝えておくこと。

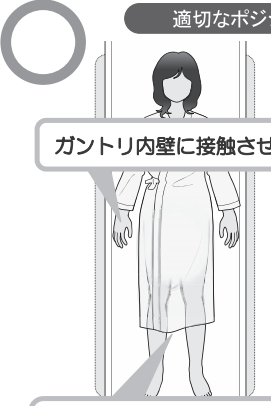
ガントリ内壁に接触させない！

腕や脚の間に隙間をあけて皮膚を接触させない！！
